PERTURBAÇÃO DO DIA 15/08/2023 ÀS 08H30MIN ENVOLVENDO AS INTERLIGAÇÕES NORTE-NORDESTE, SUDESTE-NORDESTE E NORTE-SUDESTE

Rio de Janeiro, 25 de Agosto de 2023

#### PERTURBAÇÃO ENVOLVENDO AS INTERLIGAÇÕES NORTE-NORDESTE, SUDESTE-NORDESTE E NORTE-SUDESTE

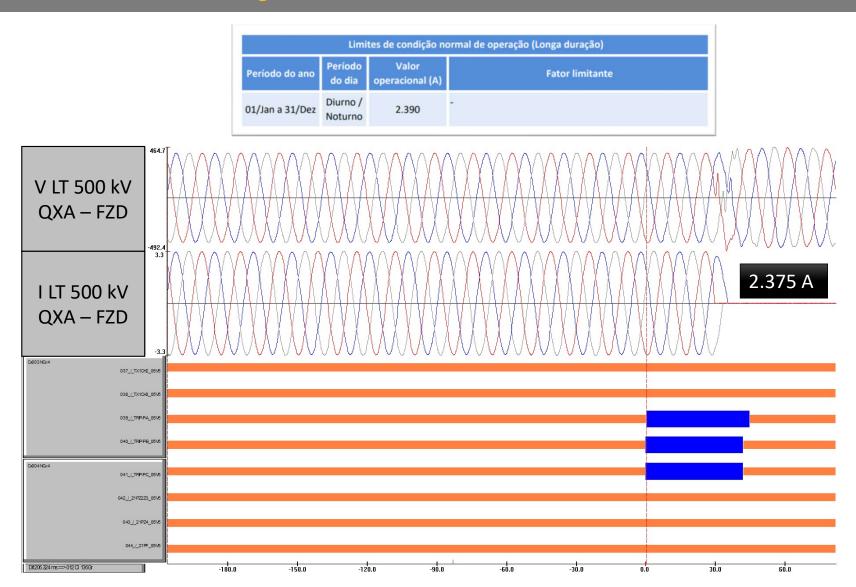
# Desligamento da LT 500 kV Quixadá – Fortaleza II

- A abertura da LT 500 kV Quixadá Fortaleza II foi provocada pela atuação incorreta da proteção de fechamento sob falta (Switch Onto Fault SOTF) durante a operação normal da linha. Também foi observada a atuação indevida do seu esquema de religamento automático.

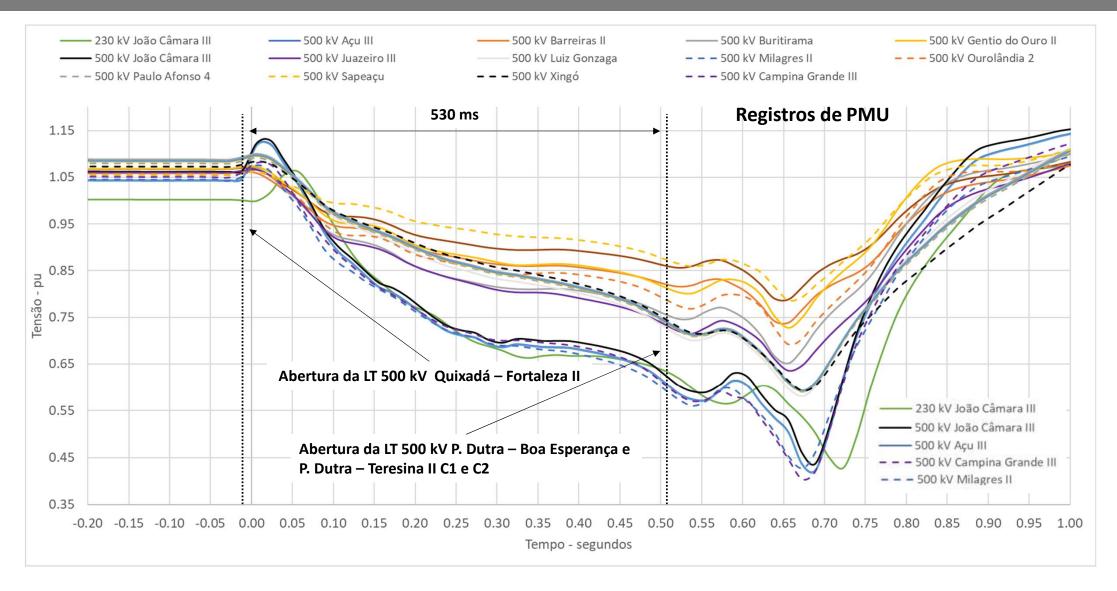
#### Desempenho Dinâmico do SIN – Abertura P. Dutra – Boa Esperança (Atuação da PPS)

- A abertura da LT 500 kV Quixadá Fortaleza II provocou significativa redução de tensão no sistema, resultando na abertura da LT 500 kV Presidente Dutra – Boa Esperança pela atuação da proteção de perda de sincronismo (PPS), que comanda também a abertura das linhas LT 500 kV Presidente Dutra – Teresina II C1 e C2 e LT 500 kV Presidente Dutra – Imperatriz C2.

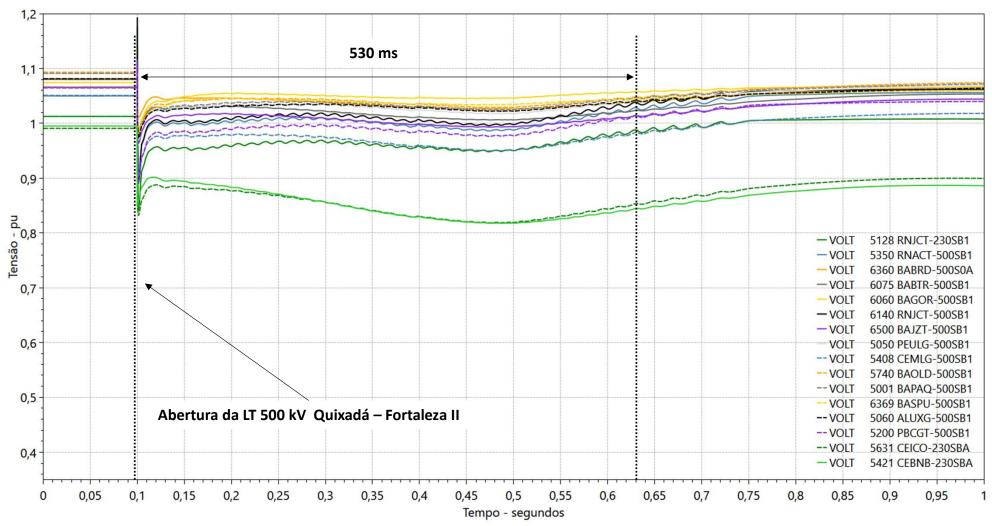
#### Desempenho Dinâmico do SIN – Simulação do Evento com Base de Dados Oficial (Caso tempo real)

Simulação do ponto de operação imediatamente antes da perturbação com <u>base de dados oficial</u> (Caso de regime permanente obtido a partir do tempo real)

- A redução de tensão observada após a abertura da LT 500 kV Quixadá Fortaleza II não foi verificada nas simulações efetuadas pelo ONS para reproduzir a perturbação de 15/08/2023, utilizando-se o caso de regime permanente do tempo real e a base de dados de transitórios eletromecânicos oficial, com base nas informações disponibilizadas pelos agentes.

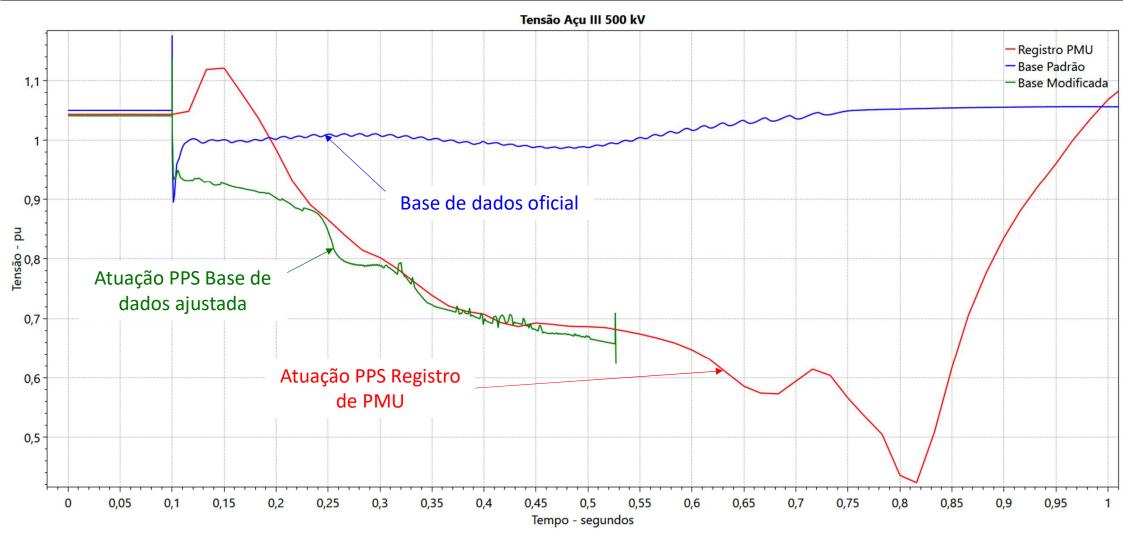
## Base Oficial x Registro PMU x Base de dados de transitórios eletromecânicos ajustada

Base de dados oficial x Registro de PMU x Base de dados ajustada

- Dada a abrangência e a complexidade desta perturbação, o ONS solicitou e recebeu uma quantidade significativa de registros oscilográficos, que possibilitou identificar sinais de que as fontes de geração nas proximidades da área de interesse não apresentaram o desempenho esperado, no que diz respeito ao controle de tensão.

- A linha de investigação mais consistente aponta esse desempenho aquém do esperado como um segundo evento que desencadeou todo o processo de desligamentos de linhas de transmissão subsequente. O ONS conseguiu reproduzir satisfatoriamente a perturbação por meio de alteração na base de dados de transitórios eletromecânicos, evidenciando uma possível diferença entre o comportamento dos controles dos equipamentos efetivamente implantados em campo e o desempenho dos modelos matemáticos disponibilizados ao ONS.

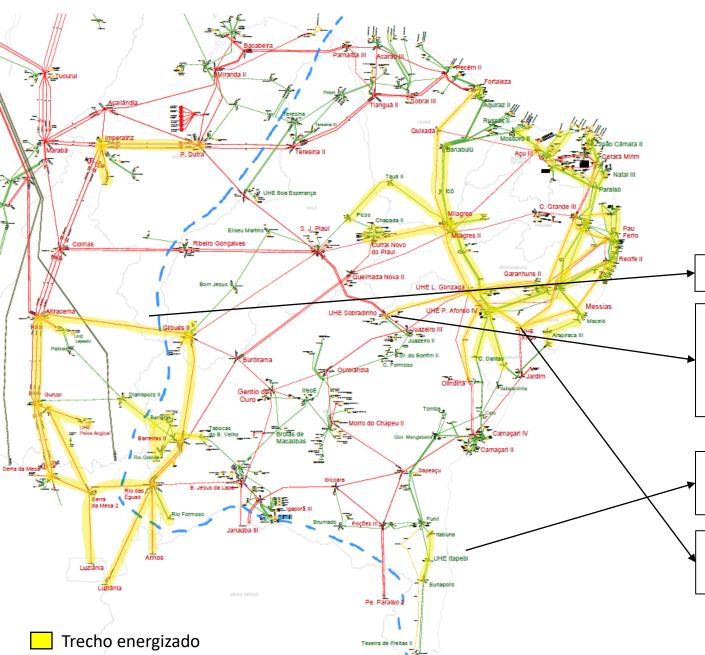
# Configuração às 09h41 – UHE Sobradinho energizada

Dificuldade de autorrestabelecimento na UHE Sobradinho.

Às 09h41, sincronizada a 2º UG na UHE Itapebi – dificuldade em realizar o sincronismo.

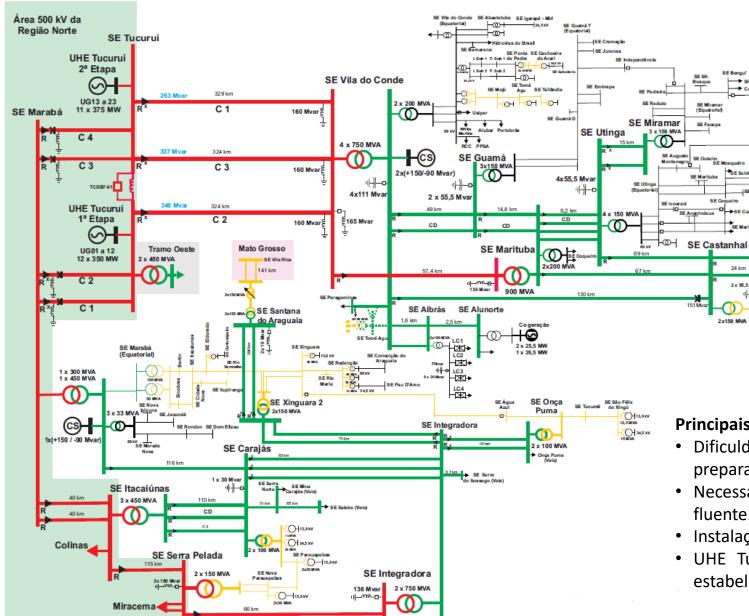
### Área Tucuruí / Pará

- Dificuldade no telecomando de equipamentos, comprometendo a preparação para recomposição.
- Necessária coordenação do ONS em praticamente toda a fase fluente.
- Instalações não estavam preparadas para recomposição.

• UHE Tucuruí não assumiu o controle de frequência, conforme estabelecido nas instruções.

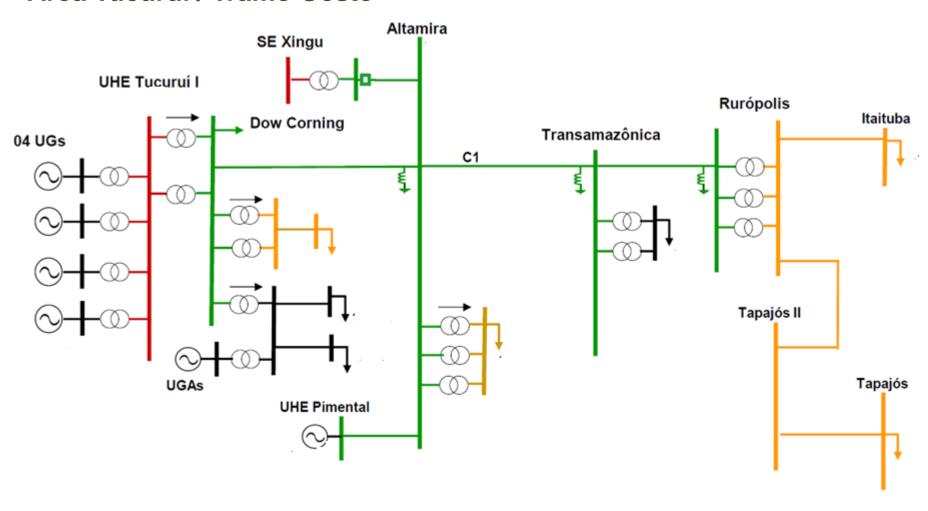
### Área Tucuruí / Tramo Oeste

• Às 12h47 houve perda parcial das cargas restabelecidas, cerca de 63%, pelo desligamento automático da barra de 138 kV SE Rurópolis. O restabelecimento das cargas retornou às 12h59 seguindo normalmente até o final do restabelecimento. Às 13h50 foi autorizado pelo COSR-NCO o restabelecimento total das cargas do Pará.

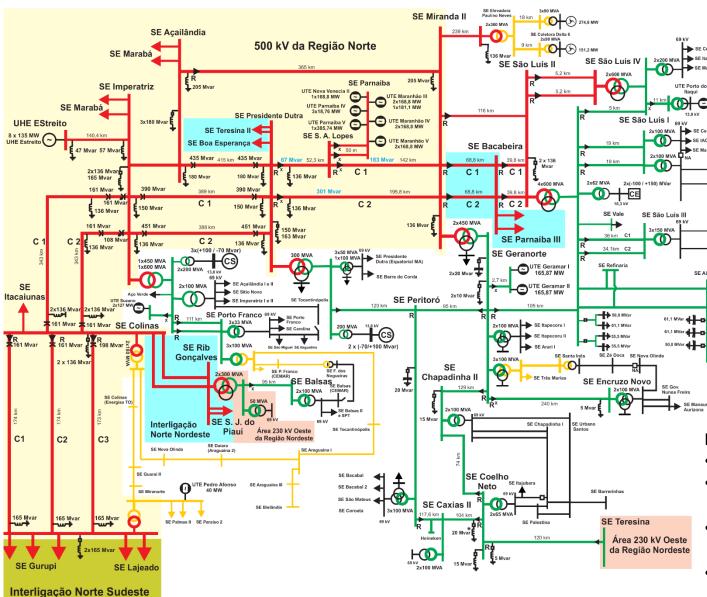
### Área 500/230 kV Maranhão / Estreito

- Dificuldade na retomada de carga.
- Às 11h04, houve desligamento da UHE Estreito devido a oscilação de frequência.
- ONS optou por realizar alternativa de recomposição, pelo 230 kV da SE P. Dutra.
- Às 12h22, sincronizada a 1ª UG na UHE Estreito e iniciada elevação de geração para o valor programado. Às 12h31 a usina atingiu o valor de geração programado.

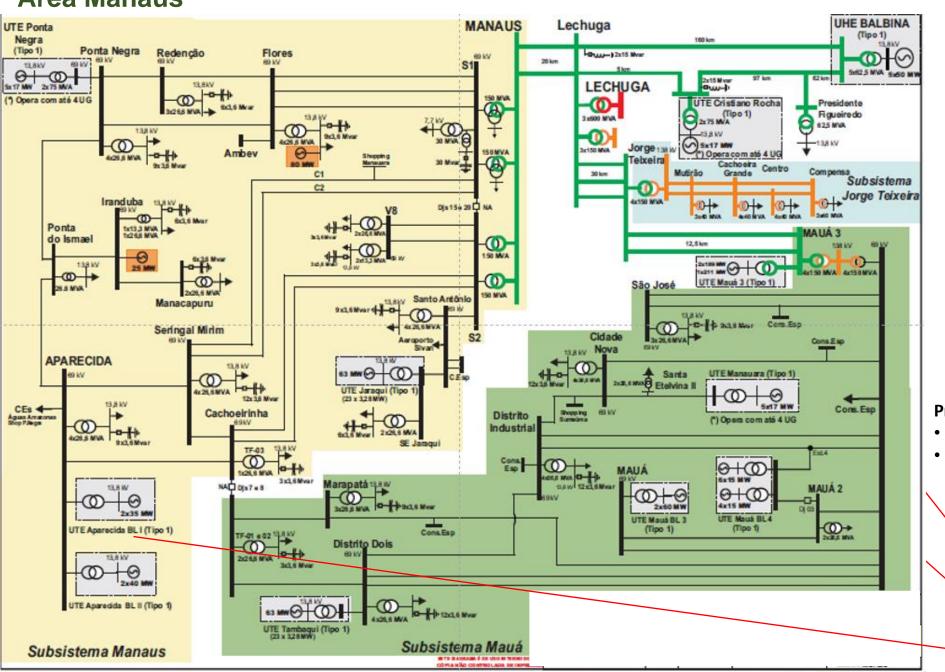
### Área Manaus

- Falha nos canais de comunicação.
- Demora na partida da geração térmica.

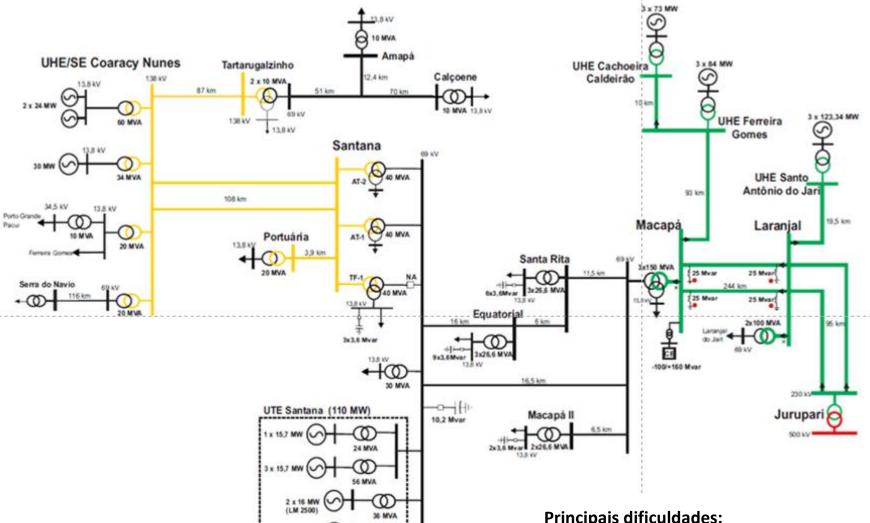
# Área Amapá

- Problemas de supervisão e telecomando.
- Perda de canal de comunicação com a distribuidora entre 09h12 e 13h48.
- Durante o processo de recomposição fluente, ocorreram 4 situações que provocaram o inicio da recomposição.
- No momento da interligação com o SIN, a UHE Coaracy Nunes atendia 25 MW de carga.
