PERTURBAÇÃO DO DIA 15/08/2023 ÀS 08H30MIN ENVOLVENDO AS INTERLIGAÇÕES NORTE-NORDESTE, SUDESTE-NORDESTE E NORTE-SUDESTE

Rio de Janeiro, 25 de Agosto de 2023

#### PERTURBAÇÃO ENVOLVENDO AS INTERLIGAÇÕES NORTE-NORDESTE, SUDESTE-NORDESTE E NORTE-SUDESTE

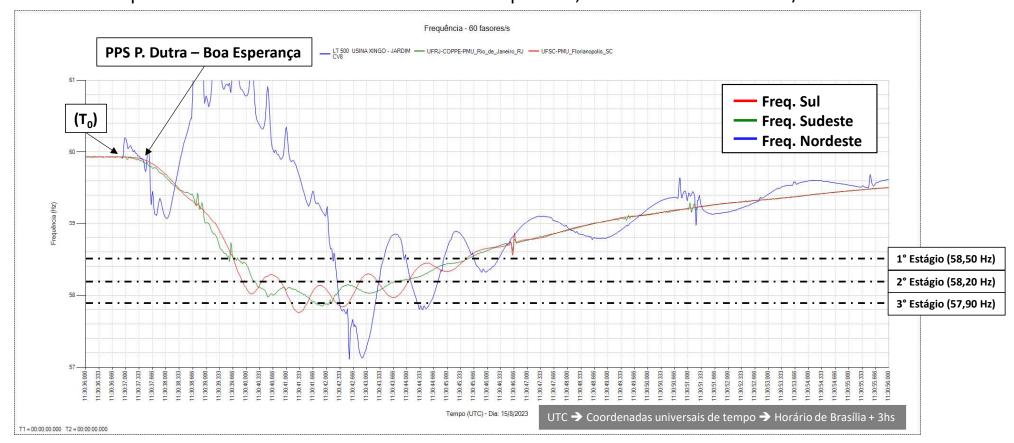
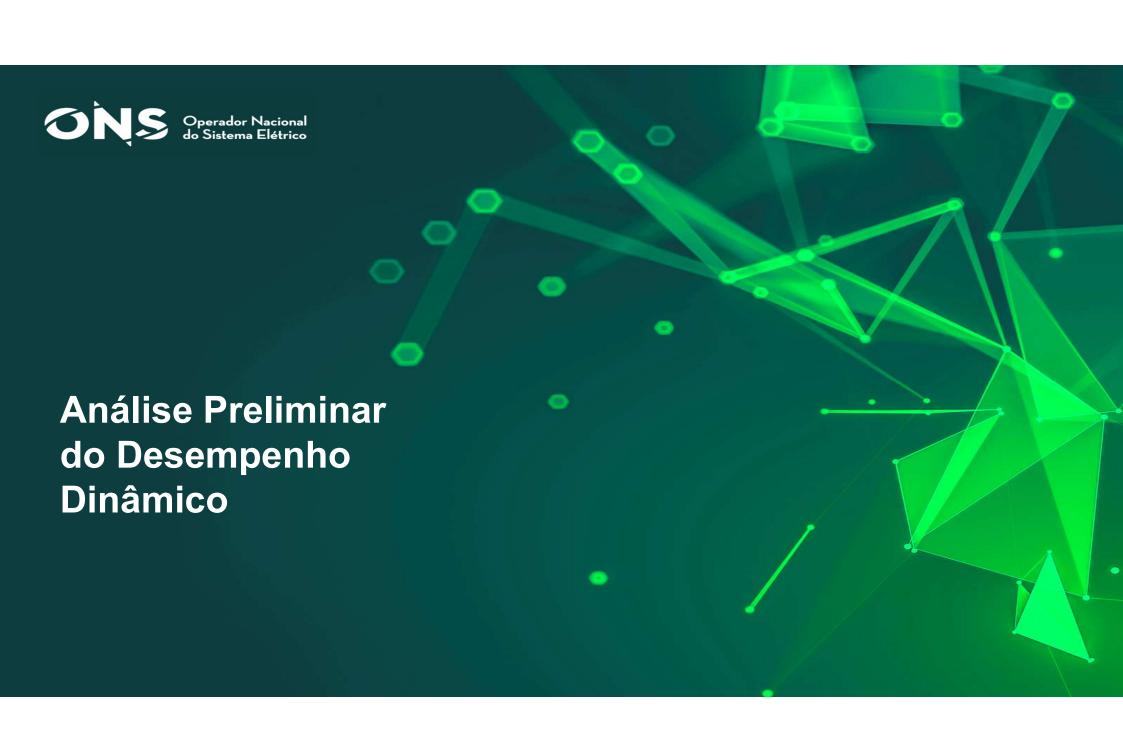
#### Atuação satisfatória do ERAC

- Durante o evento, foram observados, a partir do comportamento da frequência do SIN, perda de geração. Nesse sentido, em face do déficit de geração experimentado pelo SIN, houve a atuação do Esquema Regional de Alívio de Carga (ERAC) a fim de promover o equilíbrio entre a carga e a geração.
- A análise do desempenho do ERAC será realizada em reunião específica, a ser realizada no dia 01/09.

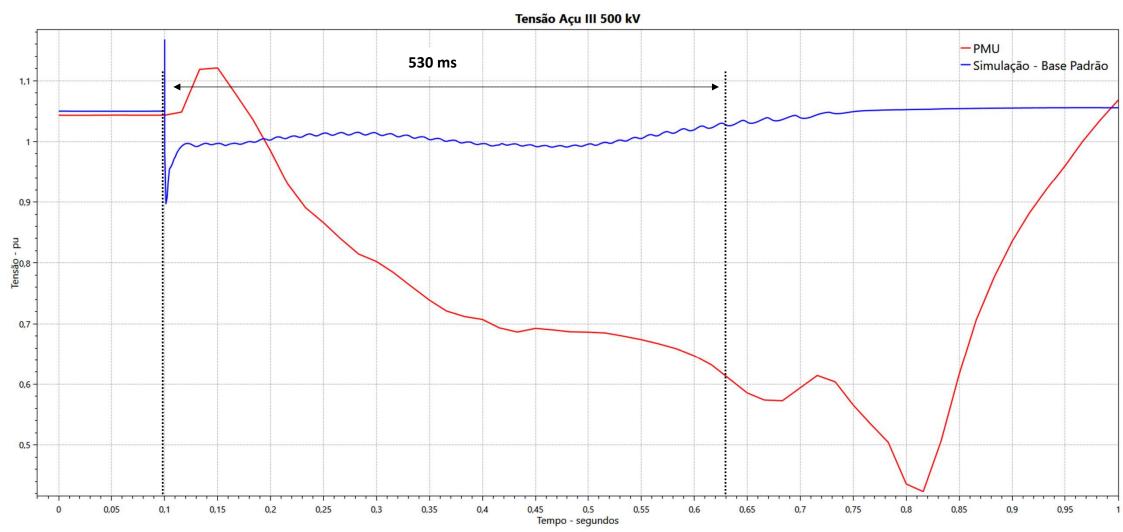
# Desempenho Dinâmico do SIN – Simulação com a Base de Dados Oficial x Evento (PMU)

Simulação com base de dados oficial x Registro de PMU

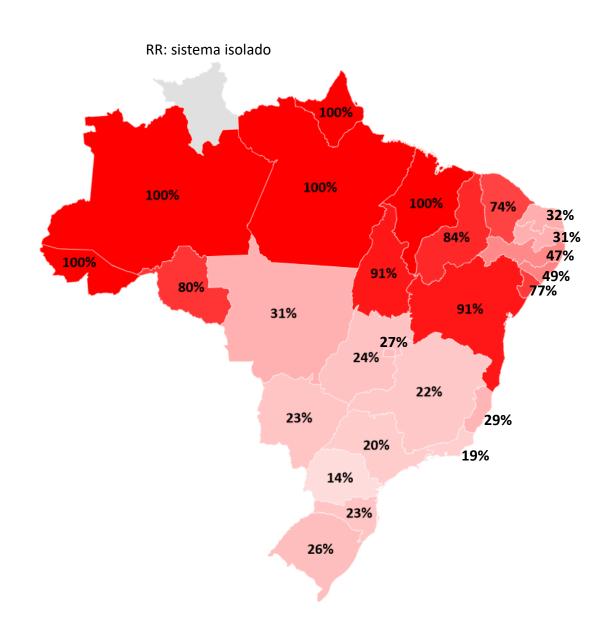
# Corte de carga por estado

**31%** do SIN

**99,5%** do Norte

**61%** do Nordeste

**20%** do Sul

20% do Sudeste/Centro-Oeste

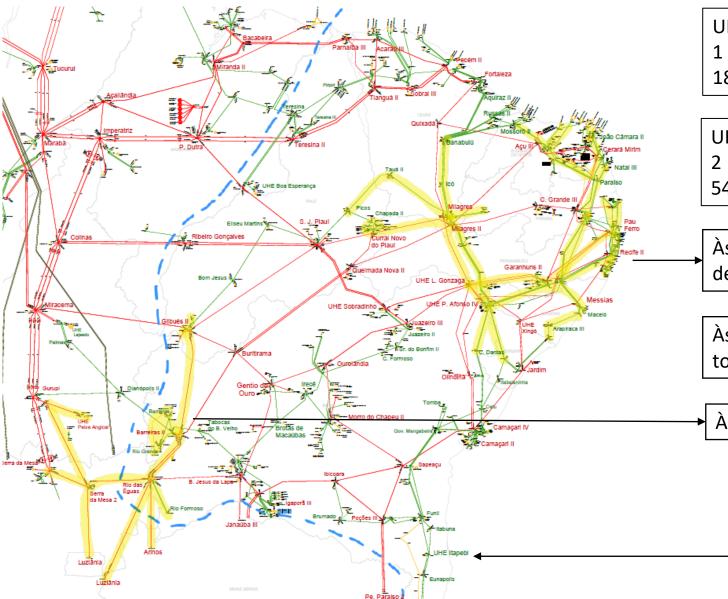
# Configuração às 08h40 – Início da recomposição

Condições de Atendimento – 08h40	
Hidrelétrica	750
Eólica	2.983
Fotovoltaica	515
Térmica	116
FNESE – (NE -> SE)	30
FNEN – (NE -> N)	0
Carga NE	4.334

Às 08h53, o ONS autorizou o restabelecimento de carga interrompida.

Às 08h43, sincronizada a 1º UG na UHE Itapebi e iniciada a tomada de carga no Corredor de Itapebi.

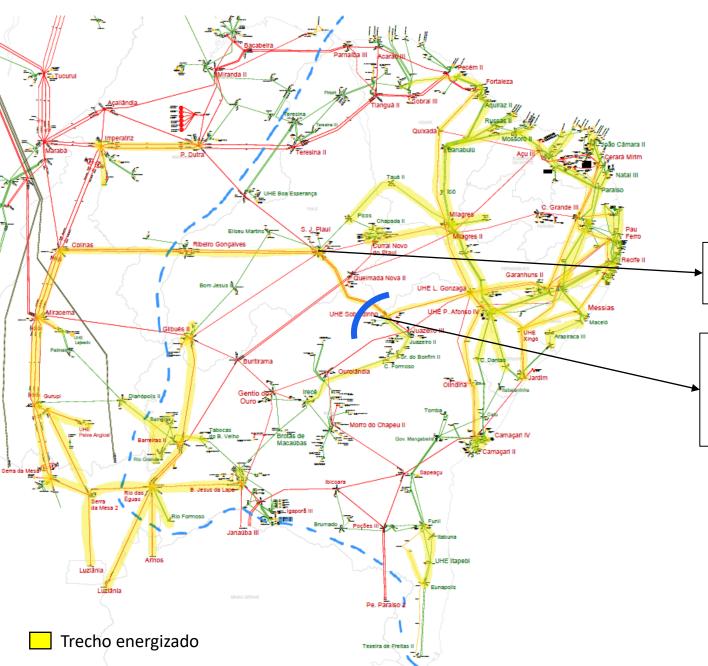
# Configuração às 10h50 - Nordeste integrado ao SIN

Condições de Atendimento – 10h50	
Hidrelétrica	2.536
Eólica	3.060
Fotovoltaica	687
Térmica	110
FNESE – (NE -> SE)	185
FNEN – (NE -> N)	201
Carga NE	6.007

Às 10h32, a SE São João do Piauí recebeu tensão do SIN através da SE Ribeiro Gonçalves.

Às 10h49, realizado paralelo entre a ilha da área Nordeste e a área Sudeste através da LT 500 kV S. João do Piauí / Sobradinho, integrando a área Nordeste ao SIN.

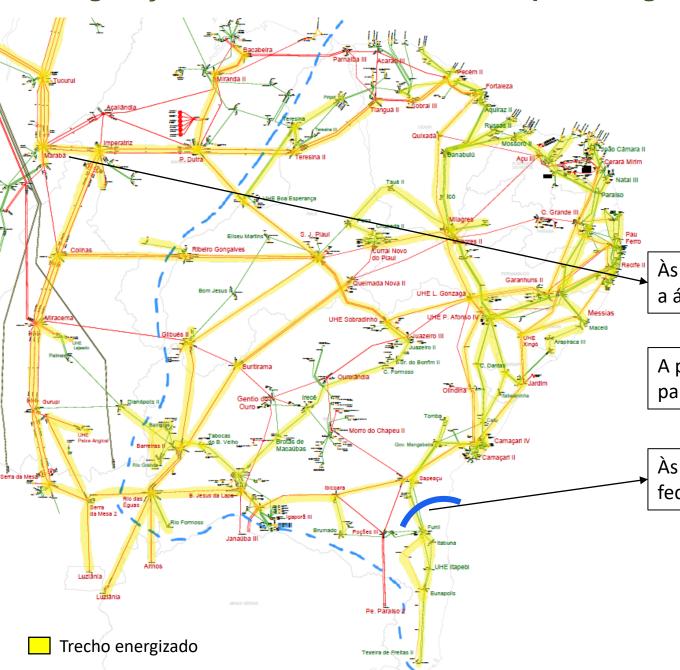
## Configuração às 12h57 – Corredor de Itapebi integrado ao SIN

Condições de Atendimento – 12h57	
Hidrelétrica	3.638
Eólica	2.477
Fotovoltaica	792
Térmica	120
FNESE – (NE -> SE)	-499
FNEN – (NE -> N)	122
Carga NE	7.404

Às 12h01, a LT 500 kV Imperatriz / Marabá C2 foi ligada, integrando a área Norte ao SIN.

Às 12h56, a LT 230 kV Santo Antônio de Jesus / Funil C2 foi ligada, fechando o paralelo de Itapebi com o SIN.

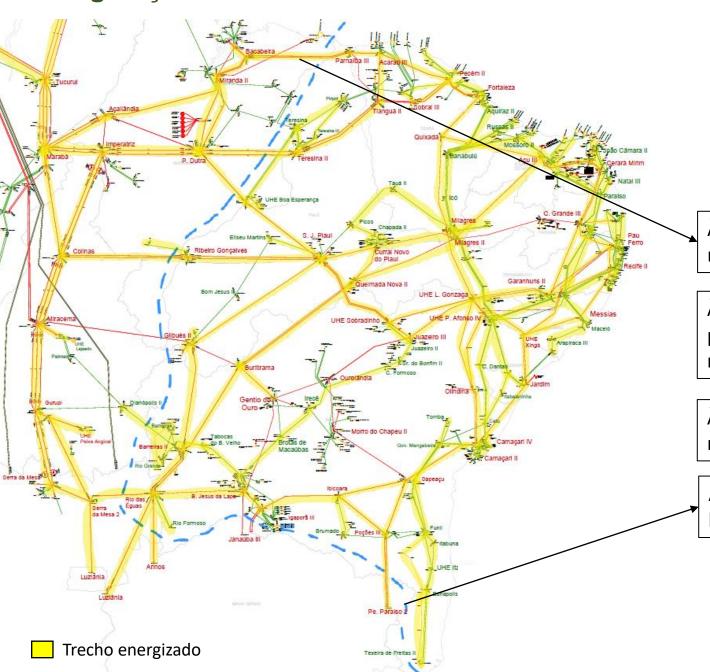
# Configuração às 14h10 – Restabelecimento total de cargas liberado

Condições de Atendimento – 14h10	
Hidrelétrica	3.779
Eólica	2.594
Fotovoltaica	1.275
Térmica	142
FNESE – (NE -> SE)	-1.726
FNEN – (NE -> N)	172
Carga NE	9.344

Às 14h02, a LT 500 kV Bacabeira / Paranaíba III foi ligada, reforçando a interligação entre os sistemas Norte e Nordeste

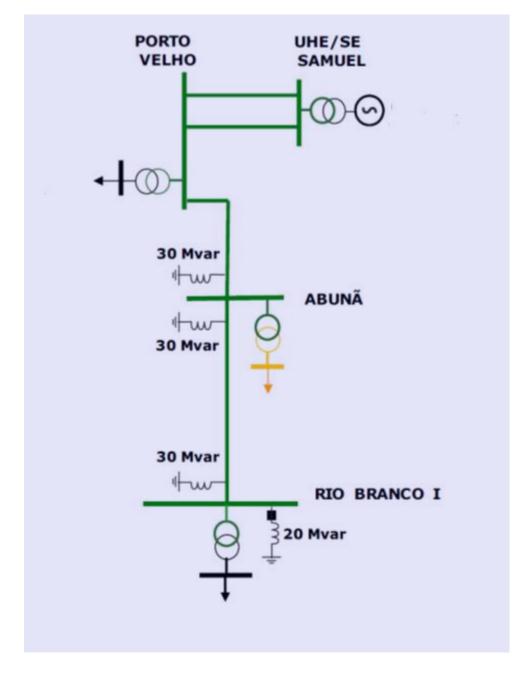
### Área Samuel – Acre/Rondônia

Sincronismo 1ª UG de Samuel	08h51
Início tomada de carga	09h18
Conclusão tomada de carga	11h42
Paralelo	10h29

#### **Principais dificuldades:**

- Falta de preparação das subestações
- Necessidade de recomposição coordenada.
